ČO TO VLASTNE VÝKVET JE:

ŽIADNY BETÓN NEKVITNE VEČNE:

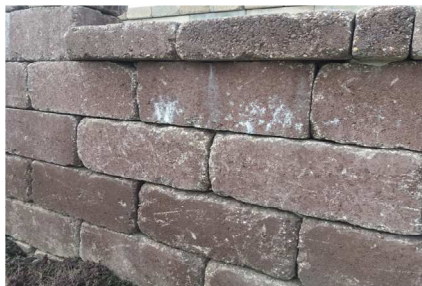
Vápenný výkvet na plote
